**Utlåtande över underhållsbesiktning
och förslag till underhållsplan
för
BRF Framtid i Lund**

På uppdrag av Brf Framtid i Lund utförde Aktiv Bostadsrättskonsult 2010-10-05, 2010-10-06 samt 2010-10-12 en okulär underhållsbesiktning på rubricerad fastighet. Rapporten skall användas vid underhållsplanering av fastigheten. Resultat redovisas i denna underhållsplan.

Besiktningsobjekt: Kv. Foten 8: Idrottsgatan 9 - Möllegatan 14 ,Lund
Kv. Sparken 2: Jutahusgatan 7- Idrottsgatan 8 och 10 – Möllegatan 16, Lund

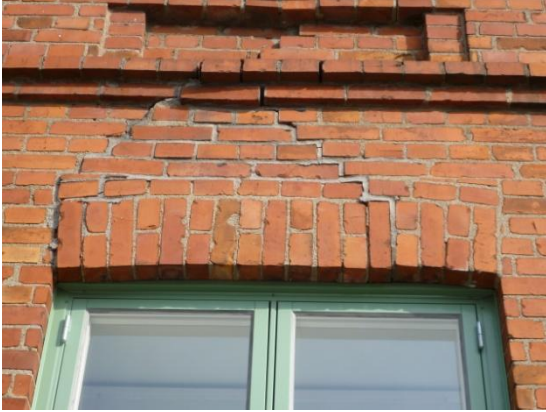
Kv. Sparken , Hörnet Rådmanngatan – Möllegatan

I övrigt finns mindre men väl allvarliga problem att åtgärda som sprickor i fasad på kv. Sparken i hörnet Rådmanngatan – Møllegatan och gårdshuset samt laga mindre skador på trappnosar o vilplan i 9B som sviktar. Åtgärder med sprickor i fasad rekommenderas, speciellt den större sättningen i hörnet där fuktinträning kan förvärra skadan ytterligare.

Sprickor i fasad

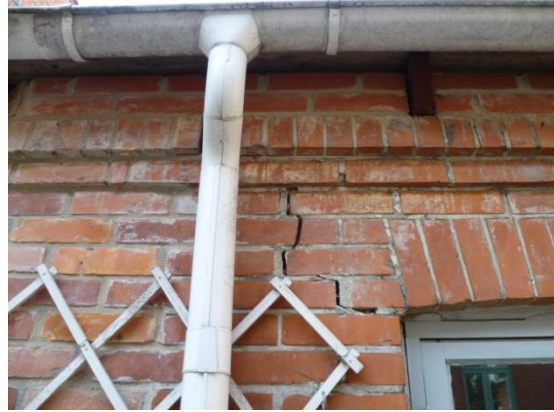
Kv. Sparken - Gårdshus

Lokaler:	<p>Det finns totalt 2 st lokaler om totalt 92 kvm som ej besiktigades.</p>
Mark/utemiljö:	<p>Sparken 2</p> <p>Innergård är kullerstensbelagd. Där finns ett äldre men upprustat gårdshus för cyklar samt ett intill liggande miljöhus. Spricka i gårdshusets fasad invid fönster pga sättningar, denna bör lagas. Där finns enstaka mindre planteringsytor och ett vårdträd vars rotsystem har börjat krypa över kullerstenar och runt dagvattenbrunnen. Rotsystem har stor sprängverkan och kan snabbt skicka ner rottrådar i avloppssystemet som täpper till med översvämning som följd. Detta bör åtgärdas. Kullerstenar runt vårdträd har behov av omläggning.</p> <p>Åtgärd: Laga spricka i gårdshusets fasad, ta bort del av rot till brunn. Ev. omläggning kan ske i samband med översyn dränering av grund. Som tidigare påpekats finns trasiga trappnosar som bör ses över. Äldre port mot Rådmansgatan är behov av målning.</p> <p>Foten 8</p> <p>Innergård är kullerstensbelagd. Där finns ett äldre men upprustat uthus som används som miljöhus med mindre förråd. I porten intill gården finns</p>

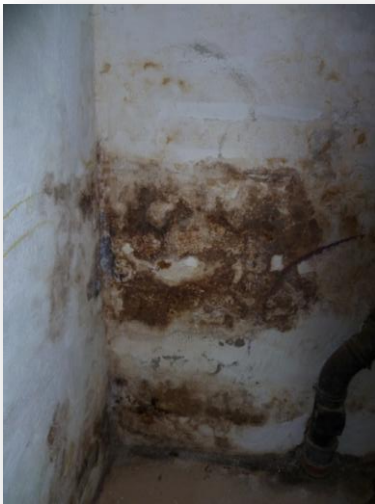
Fukt i källare:	Mekanisk ventilation med till och frånluft finns i båda fastigheternas källare. Anledning är förmodligen att försöka torka ut och minska de fuktskador och även den mögelbildning som bildats på insidan av källarens ytterväggar. Enligt uppgift är dränering utförd med pordrän, dock kan vi konstatera att dräneringen ej fungerar fullt ut. Foten 8 Problemet är störst i gavelsida Möllegatan mot intill liggande fastighet där uppfart finns till garage. Sparken 2 Problemet är störst på gaveln vid passagen från Jutahusgatan in till gården. Det finns även fuktproblem på andra väggar och i enskilda källarutrymmen och under trapputrymmen. Då flera ytterväggar gränsar till enskilda källarutrymmen har vi inte haft möjlighet att utföra besiktning här. En mer noggrann besiktning bör göras för att se om alla ytterväggar behöver åtgärdas. Åtgärd: Dränering husgrund
Källarnedgångar:	Flertalet trappnosar till källarnedgångar utvändigt uppvisar skador, sprickor i gjutning. Bör snarast åtgärdas då dessa kommer att förvärras med nästa kraftiga frostangrepp. Även skada på trappnos invändigt i 9B enligt kommentar under "trapphus". OBS Trappnos skador är även snubbel-/säkerhetsrisk.

Fukt-/mögel problem i källare

En annan stor åtgärd är dränering av husgrund med medföljande omläggning gård. Ventilationen i källaren är ett sätt att hålla fukten borta, men ingen lösning på problemet. Den extra ventilation och uppvärmning av källaren som har för att hålla tillbaka fukten kostar årligen stora belopp som istället kunde investeras i riktig dränering. Fukten ger upphov till mögel som i sig är en sanitär olägenhet och hälsofaror då många blir allergiska utav detta. Det som förvaras i källaren som resväskor m.m. kommer i mer eller mindre utsträckning att smittas av mögelsporerna och lukta mögel när de senare tas ut i friskt utrymme. En besiktning av samtliga utrymmen som det ej fanns tillträde till rekommenderas för att få översikt av problemets sträckning. Man kan prioritera de värsta delarna, ex. de nämnda gavlar som ansågs värst. Åtgärd på gavlarna inkräktar ej på gård med efterföljande omläggning av gårdsytan vilket håller kostnaden nere. En sådan provåtgärd kommer då också att ge svar på hur pass mycket bättre det kan bli efter åtgärden. Åtgärd med dränering rekommenderas men kan delas upp i etapper.

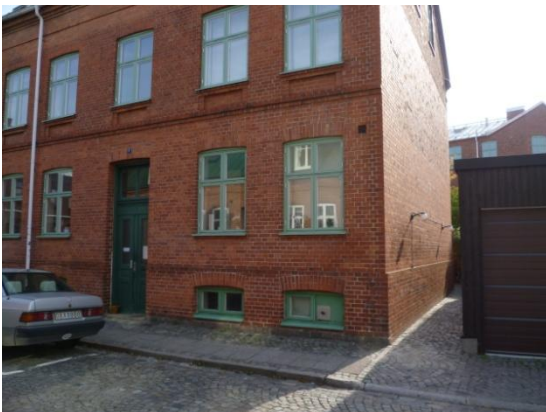
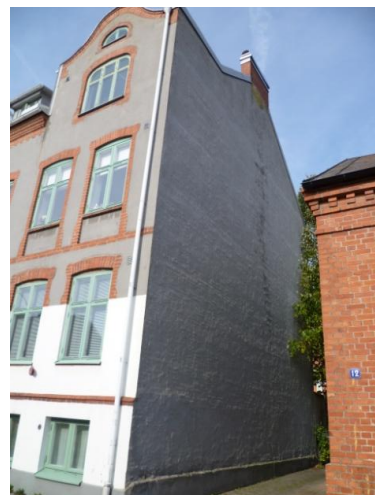
Problemen antas vara störst på dessa gavlar

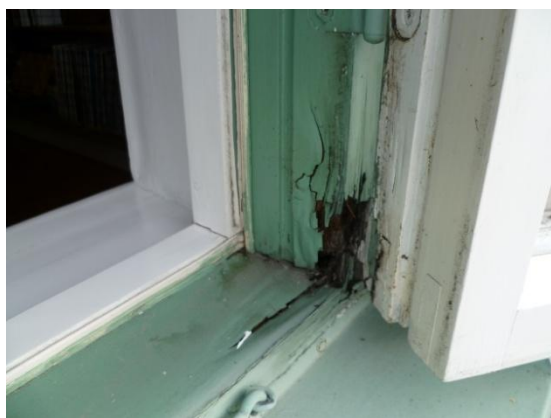
Fönster kv. Foten

I lägenheterna finns mestadels utåtgående, sidohängda och kopplade träfönster som byttes under 1970-talet. 2 st fönster är nyligen utbytta. Flertalet fönster uppvisar rötskador i karmbotten/sidostycken samt dåliga kittfalsar och med flagnande målning. Det kan tilläggas av kvalitén normalt inte var bra för fönster levererade under 70-talet.

Större åtgärder är ev. fönsterbyte där fönster i kv. Foten är i sämre skick. Flera fönster är i behov av större renovering av rötskador med kompletterade målning, men detta är på sikt oekonomisk. Kvalitén på fönster från 1970-tal är oftast så dålig att återkommande större åtgärder med rötskador i längden blir så dyrt att fönstren i slutänden ändå byts ut. Skadorna har nu börjat träda fram och byte av fönster rekommenderas.

Åtgärd: Fönstren Foten 8 är i behov av någon åtgärd som renovering och målning alternativt byte.

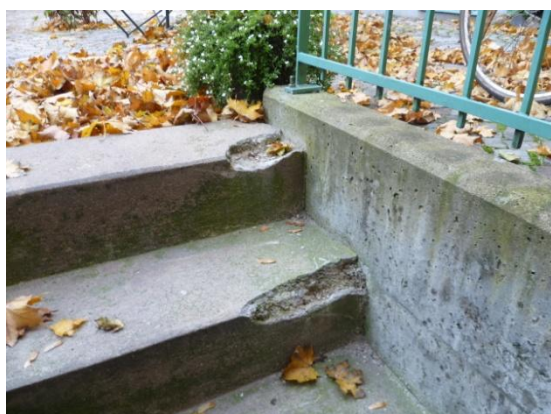
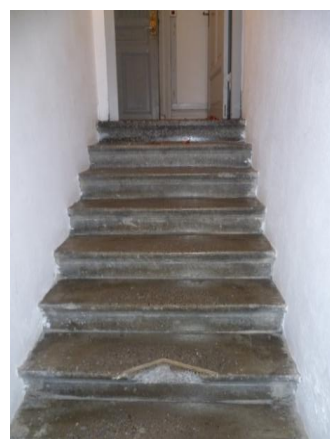
Trasiga trappnosar

Åtgärd: Laga skador

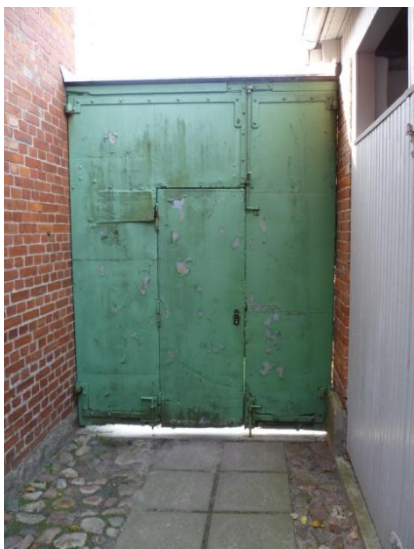
Port kv. Sparken

Målningsunderhåll finns på vissa entré och portar samt i trappväggar i trappa 9B.

Entréer:	<p>Port och trapp entréer är målade träpartier.</p> <p>Åtgärd: Entré partier i kv. Sparken har behov av ommålning.</p>
Trapphus:	<p>Golven i trapphusen är en blandning av cementmosaik, golvplattor i mönster och cementgjutning. Väggarna har målade ytor. Handledare och räcke i trä. Trapphusen har ej sopnedkast. Uppvärmning av trapphus sker med 1 st radiator i bottenplan försedd med termostatventil.</p> <p>Foten 2:</p> <p>Skador i trappsteg har observerats i gårdsentree ner till källare samt i samma trappa mot Idrottsgatan 9 B där första vilplan efter entre från gatan har satt sig och sviktar.</p> <p>Åtgärd: Laga trappnos och sättningen i vilplanet.</p> <p>Vissa trappuppgångar som 9B har även behov av målning på väggar.</p>
Lägenhetsdörrar:	<p>Flertalet dörrar är ursprungliga från byggtiden 1902-1904 och är ur flera aspekter i behov av någon åtgärd. Säkerheten är dålig, ljud- och värmeisolering mycket dålig då dörrar ej sluter tätt.</p> <p>Åtgärd: Lägenhetsdörrar kan vara medlemmens eget ansvar, se stadgar.</p>

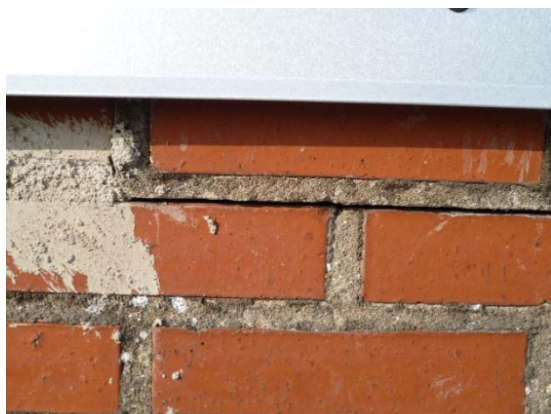
Åtgärd: En skorsten på Foten 8 uppvisade spricka/sättning strax under kronan.

Sprickbildning i skorsten kv. Foten
