# Underhållsplan 2017

## Bostadsrättsföreningen Framtid i Lund

Besiktningdatum: 2017-08-28

Utförd av: Moustafa Al Asade, Bredablick Fastighetspartner

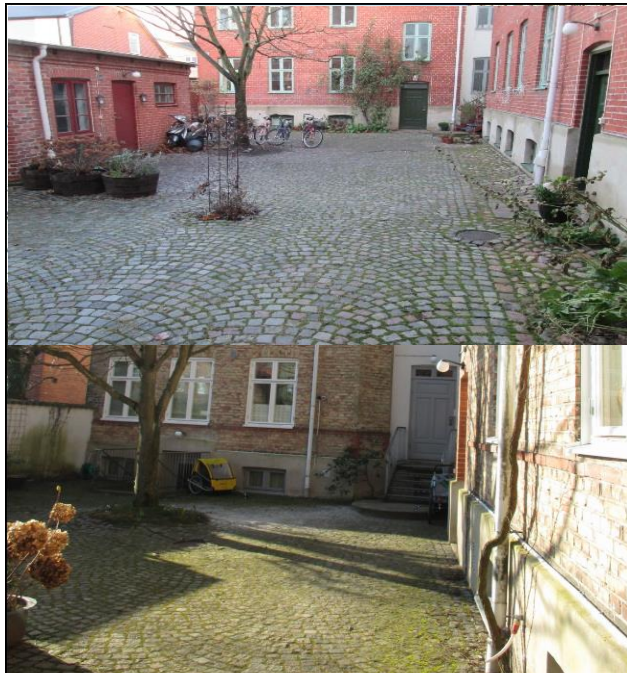
Stenlagd innergård med moss/algpåväxt

- Moss och algpåväxt är ett tecken på kvarvarande fukt. Bör tvättas för att undvika framtida fuktproblem samt halkrisk.
- Se över fogar till miljöhus.
- Dagvattenbrunnar intill träd kan ta skada av rötter och förhindra brunnens funktion. Träd bör avlägsnas.
- Spolning av dagvattensystemet rekommenderas att utföras vart 6:e år.
- Stänga av vattnet vintertid till utkastaren för att undvika att röret fryser sönder och orsakar läckage i vägg.

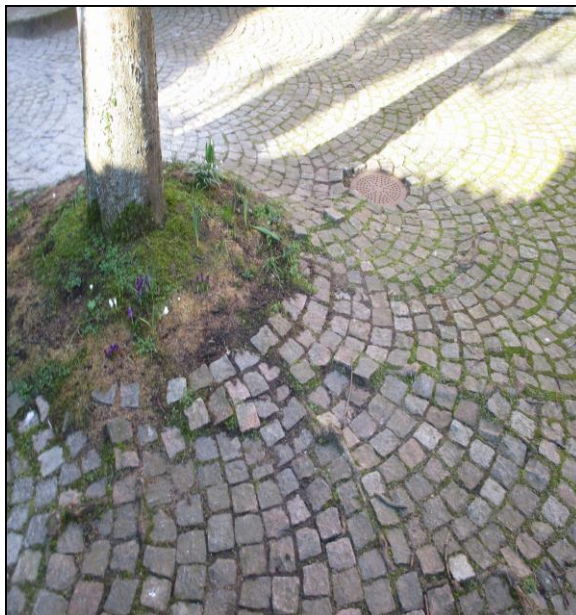
Träd mitt på gård bredvid dagvattenbrunn

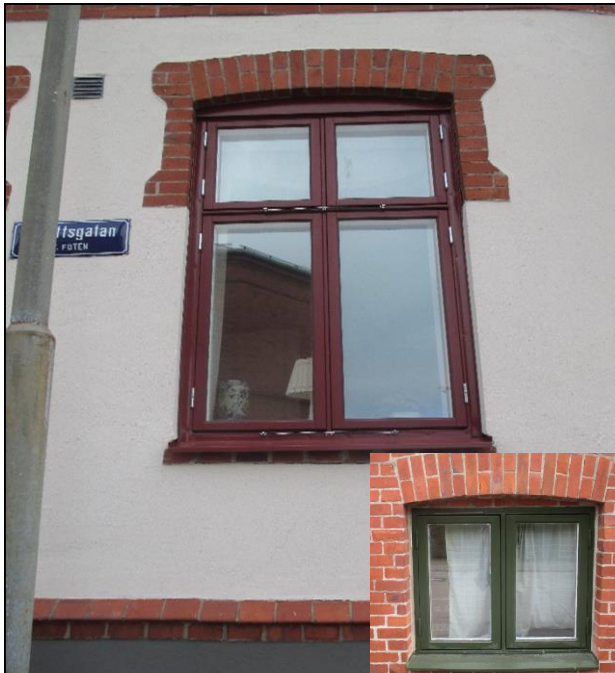
Utgående träfönster samt källarfönster i trä

- Målning samt smörjning och justering av träfönster görs med ett intervall på ca 10 år eller efter behov.
- Rekommenderar att slipa och måla källarfönster. Eventuellt kan man byta ut fönstren mot glasblock, dessa kräver mindre underhåll.
- Balkonger bör funktions besiktas vart 10:e år.

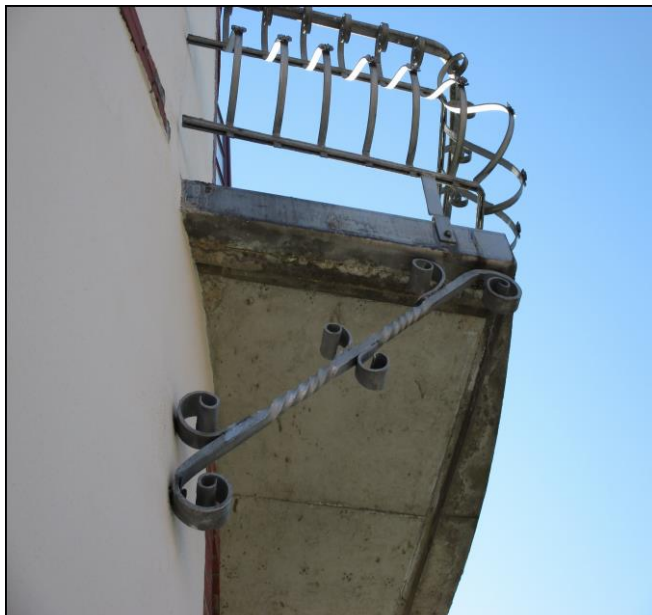
Undersida balkong (Foten)

- Lägenhetsfönster byttes 2007, utan anmärkning.
- 2009-2013 målades träfönster till källare i original, utan anmärkning.
- En balkong i betong med galvade räcken i original. Undersida är smått angripen med saltutfällningar.
- Takterrass har renoverats under 2017 efter att drabbats av läckage.

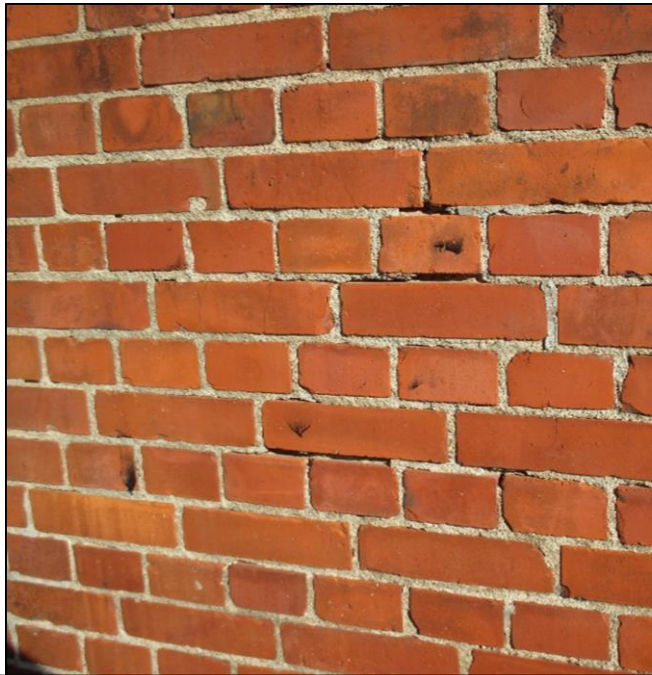
Tegelfasad med sprickor och fogsläpp (sparken)

- Klättrande växter intill samt på fasad binder fukt. Växter och rötter kan tränga sig in i fasad med skador som följd. Växter intill fasad bör avlägsnas för att förhindra onödig fukt.
- Algpåväxt på sockel tvättas.
- Sprickor och fogsläpp i fasad bör lagas samt fogas om. Sprickor och fogsläpp är en väg in för fukt som kan orsaka fler sprickor samt frostsprängningar. Föreningen planerar foga om fasad mot Möllegatan samt Rådmandsgatan under 2018.

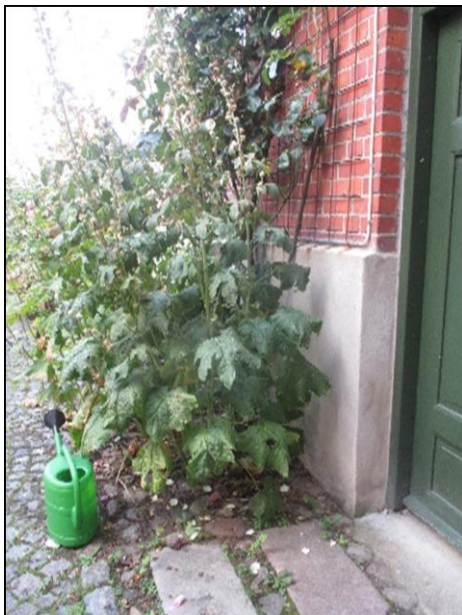
Klätterväxt mot fasad

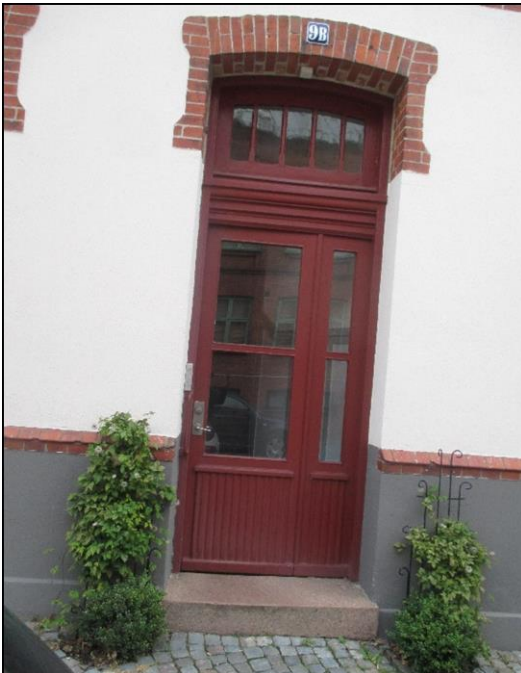
Målad port i trä (Foten)

- Målade portar och dörrar av trä har ett underhållsintervall av målning samt justering på ca 8 år eller efter behov.
- Port mellan foten och miljöhus bör bytas eller lagas samt blåstras och målas för att upprätthålla livslängden.

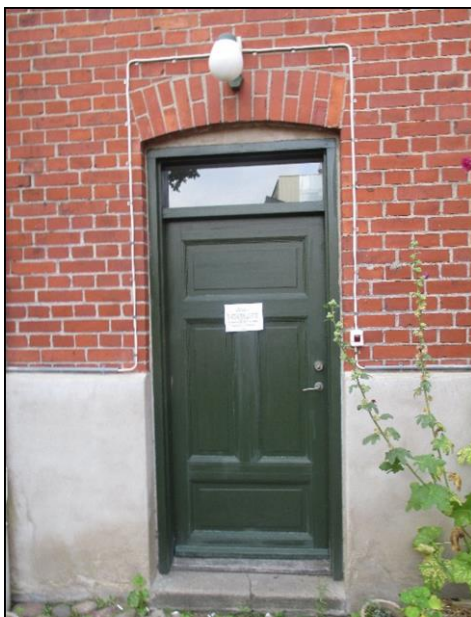
Innergårdsport

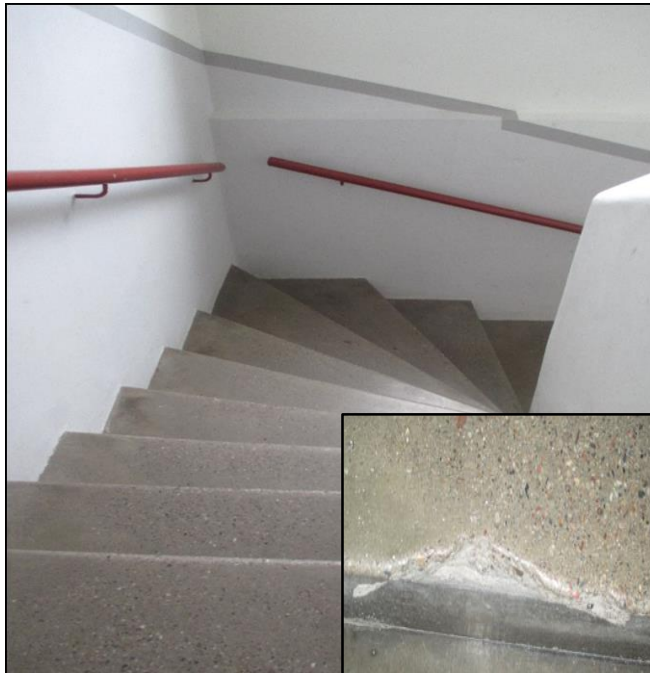
Trapphus samt spricka i trappa

- Trapphus med målade gipsväggar utan anmärkning.
- Trappa av typ terazzo med målade träräcken. En del trappor har betongen lossnat.
- Sprickbildning i täckskikt av betong i trapphus.
- Oinredd vind med ojämn spridning av isolering. Luftspalt saknas eller igensatt på vissa ställen. Otäta genomföringar med en del rötskadade brädor. Hål i skorsten till vindsutrymmet kan medföra att fuktig frånluft leds upp på vind och ger kondensutfall med fuktskador som följd.
- Stege till vindslucka saknar spärr.

- Åtgärda lossnade delar i trappor.
- Sprickbildning i betong kan bero på rörelser i byggnad eller fukt. Åtgärd är lagning/ny lagning eller vidare undersökning för ett säkert fastställande av orsak/åtgärd.
- Tilltryckt och ojämn isolering försämrar dess huvudsakliga funktion, följden blir värmeförluster i fastigheten. Åtgärd, komplettera med isolering. Luftspalt bör monteras för att få bättre luftomsättning på vinden detta för att undvika fukt samt rötskador.
- Montera spärr till vindslucka.

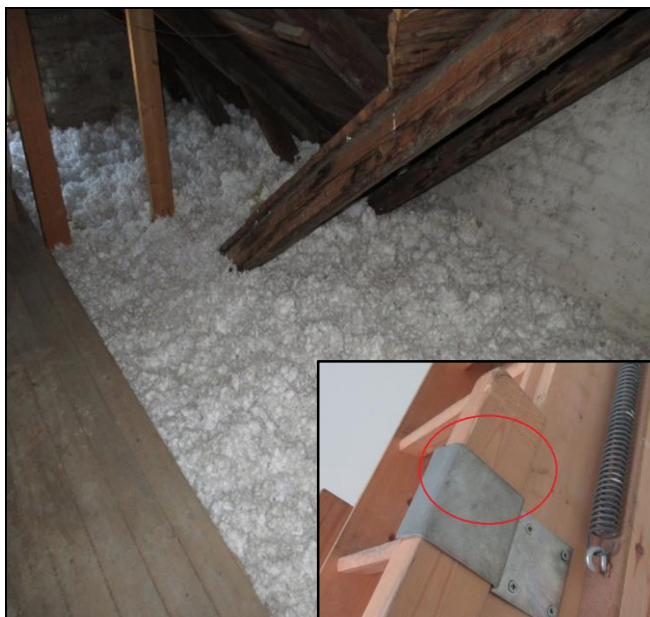
Vind isolerad med lösull samt steg till vind

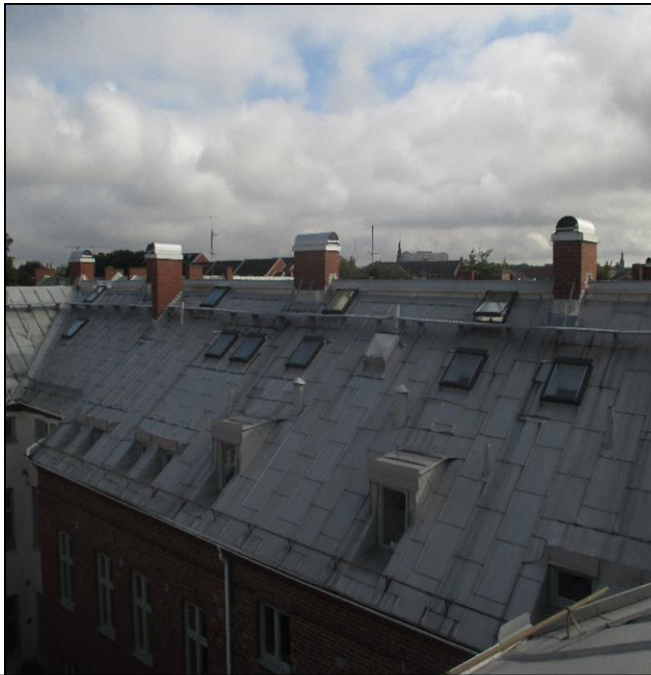
Aluminiumtak 1986/87

- Algpåväxt på tak tvättas av efter behov.
- Besikta foga vid behov fogar runt skorstenar.
- Rekommenderar att plåta om den del av tak runt skorsten där vatten läcker in till lägenhet i trapphus 10A.

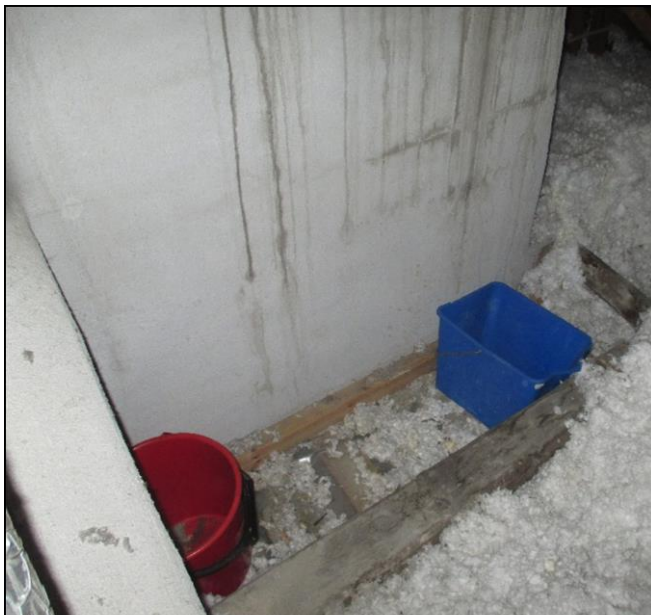
Vattenläckage från tak

- Tak av aluminium renoverades 1986/87.
- Skorstenar av tegel, utan anmärkning.
- Snörasskydd samt gångbrygga finns.
- Lägenhet under vind i trapphus 10A har fått vattenskada. Man har rivit bort skadat gips och fogat om runt Skorsten för att tätat till. Enligt lämnade uppgifter kvarstår fuktproblematiken.

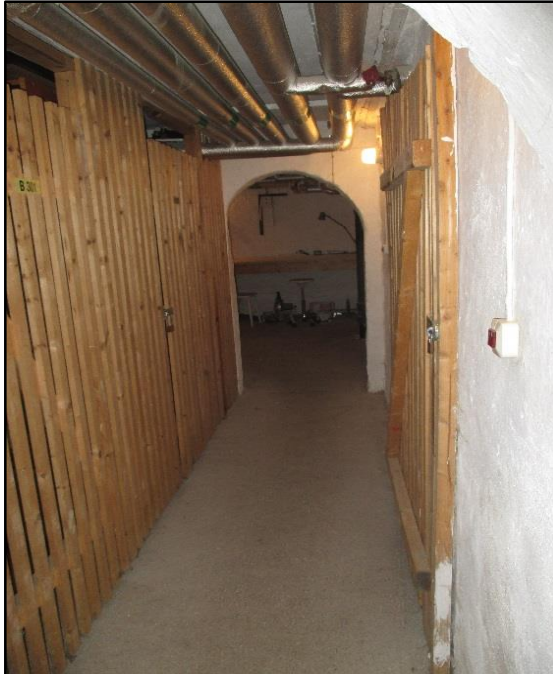
Källare med putsade väggar och förråd

- Källare med teknikutrymme, tvättstugor och förråd.
- Källargrund med putsläpp på flertalet ställen. Dessa släpp uppstår då fukt vandrar in och ut i grundkonstruktionen.
- Sparken 2 har enligt förening dränerats 5-7 år sedan utan effekt.
- Avfuktare finns monterad i respektive källare, därav upplevs källaren som torr.
- Källargolv av obehandlad betong, utan anmärkning.
- Belysning i form av takarmaturer med tryckknapp, utan anmärkning.
- Brandsläckare i källare finns tillgängliga. Däremot saknas utrymningsskyltar.

- För att bli av med fukt i källaryttervägen rekommenderas att dränera med isodrän och fiberduk. Då dränering av Sparken 2 inte gett någon effekt. Rekommenderas att undersöka med entreprenören varför dräneringen inte gett någon effekt.
- Montera utrymningsskyltar i källare.

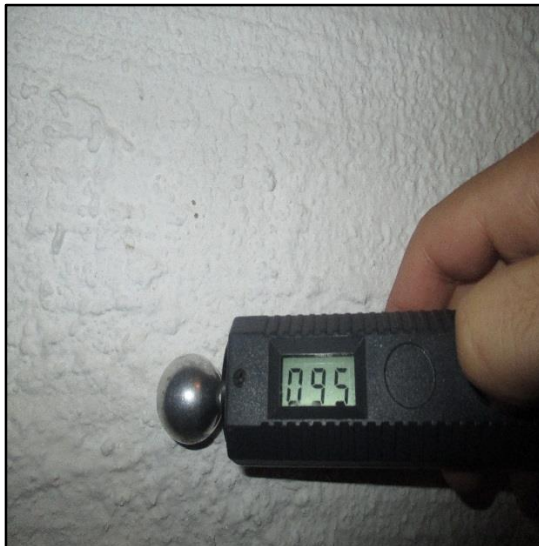
Fuktmätning i källarytterväg visar höga utslag

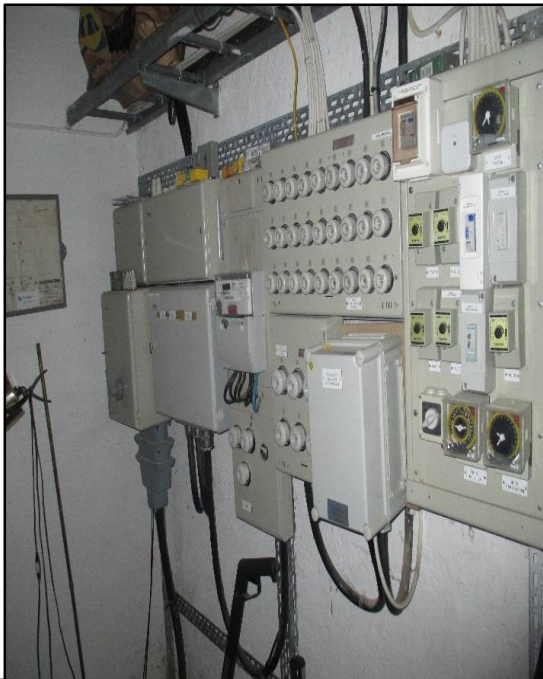
El-central (sparken)

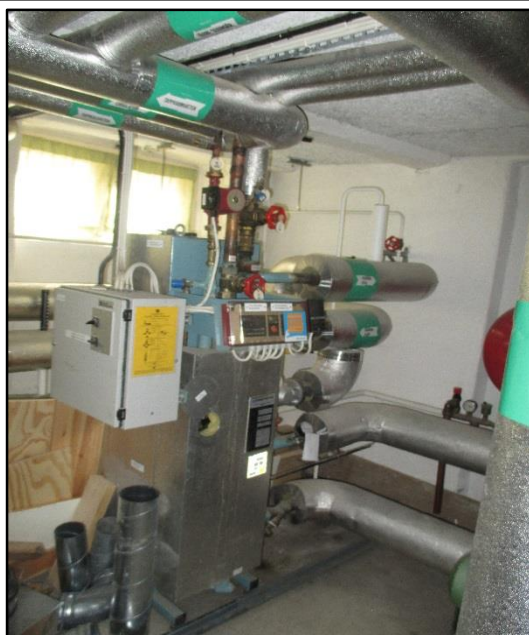
Värmeväxlare från 1987

- Rekommenderar att byta värmeväxlare då dagens värmeväxlare har en bättre verkningsgrad med cirka 30%. Detta leder till sänkta uppvärmningskostnader.
- Rekommendation att utföra en injustering av värmeanläggning med ex EB-metoden för att fördela temperaturen jämnt över lägenheterna.
- OVK ska utföras vart 6:e år för denna typ av ventilationssystem.
- Utför besiktning av ventilationskanalerna för att upptäcka rost.
- Enligt överenskommelse inom föreningen ska medlemmarna på egen hand rensa sin del av ventilationskanal.

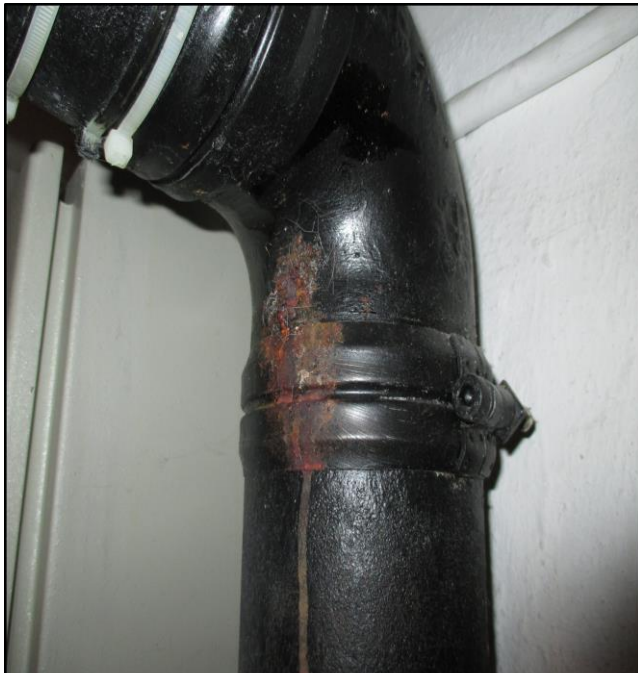
Spillvattenledning med rostutslag

- Tappvattenledningar är bytt 1986/87 utan anmärkning.
- Tappvattenventiler som ärgats fast har byts ut under 2016.
- Enligt förgående underhållsplan är spillvattenledningar renoverade 1987. Ledningarna har en del rostutslag. Spolning och filmning utfördes 2016, utan anmärkning.
- Föreningen har avtal med Anticimex om årlig besiktning gällande SBA-Systematiskt Brandskyddsarbete.

- Tappvattenventilerna bör återkommande motioneras och underhållas för att inte ärga fast.
- Tappvattenledningar har en livslängd på cirka 50 år.
- Spola och filma spillvattnet vart 6:e år för att undvika stop och bedöma skicket på spillvattenledningarna.
- Utför årliga brandronder och protokollför dessa då detta är ett myndighetskrav.

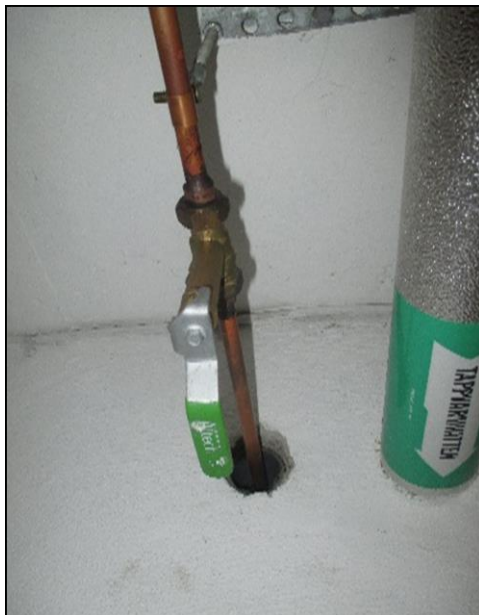
Ärgade tappvattenventiler bytes ut under 2016
