# Underhållsplan 2017

## Bostadsrättsföreningen Framtid i Lund

Besiktningdatum: 2017-08-28

Utförd av: Moustafa Al Asade, Bredablick Fastighetspartner

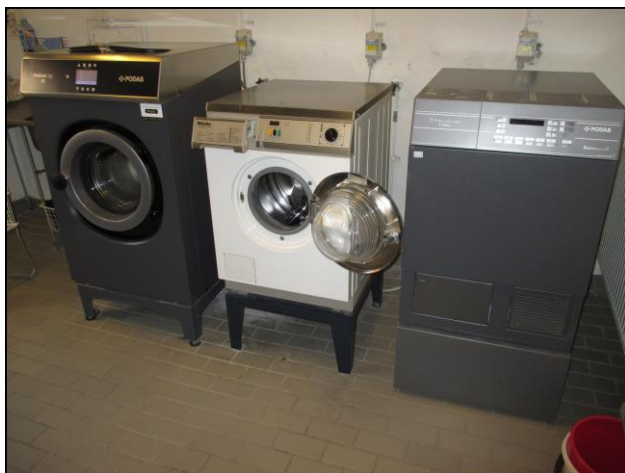
- **Tvättstuga Foten 2**
- Tvättstuga belägen i källaren.
- Putsade väggar utan anmärkning.
- Golv med klinker utan anmärkning.
- Luddfilter saknas till tvättmaskiner.
- Fuktutslag vid stäldörr intill tvättstuga. Kan bero på möjlig igensatt eller skadat stuprör som sitter precis utanför eller problem med dränering.
- **Tvättstuga Sparken 8**
- Tvättstuga belägen i källaren.
- Löksäckar saknas till tvättmaskiner.
- Putsade väggar samt golv av klinker u.a.

- Putssläpp på väggar i källare beror på fukt. Åtgärdslösning kan vara en förbättring av ventilation samt avfuktning eller ny dränering.
- Löksäckar eller annat filter hindrar ludd från att sätta stopp i spillvattenledning.
- Tvättmaskiner har enligt rekommendationer en livslängd på ca 16 år eller 30 000 tvättar. Vanligtvis byter man efter att de går sönder.
